# ReWeee

## Ανάπτυξη και επίδειξη μοντέλων πρόληψης και επαναχρησιμοποίησης Αποβλήτων Ηλεκτρικού και Ηλεκτρονικού Εξοπλισμού (ΑΗΗΕ)

**Deliverable B6.2 - Συνοπτικός Οδηγός Επισκευών Κατ' Οίκον για Ηλεκτρονικό Εξοπλισμό**

LIFE Environment and Resource Efficiency – LIFE14 ENV/GR/000858

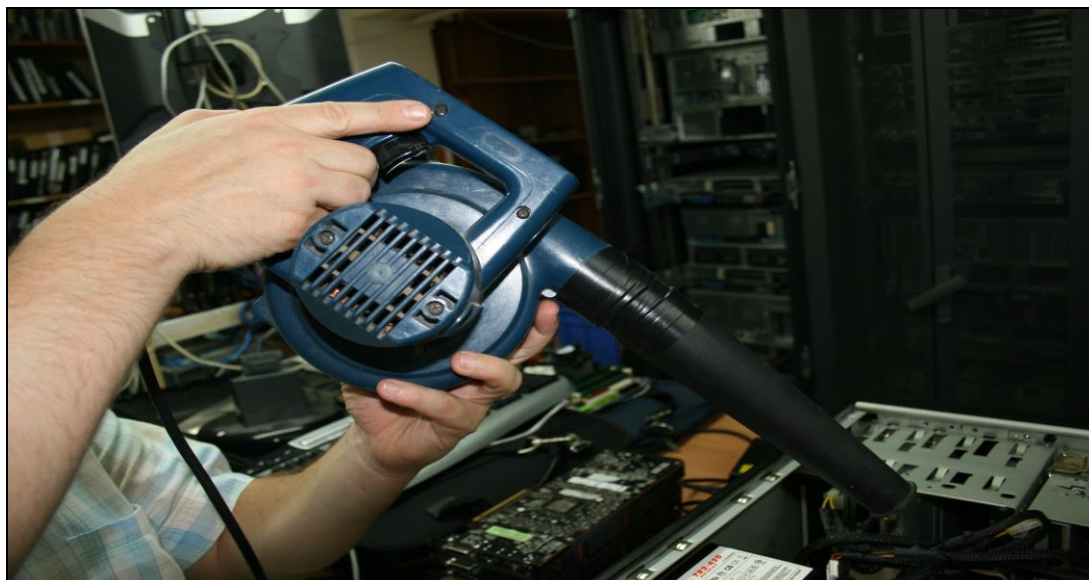
**Βήμα 3<sup>ο</sup>:** Χρησιμοποιούμε φορητό ηλεκτρικό πιεστικό αέρα προκειμένου να καθαριστούν από συσσώρευση σκόνης τα κυκλώματα της κεντρικής μονάδας επεξεργασίας – CPU και της κάρτας γραφικών.

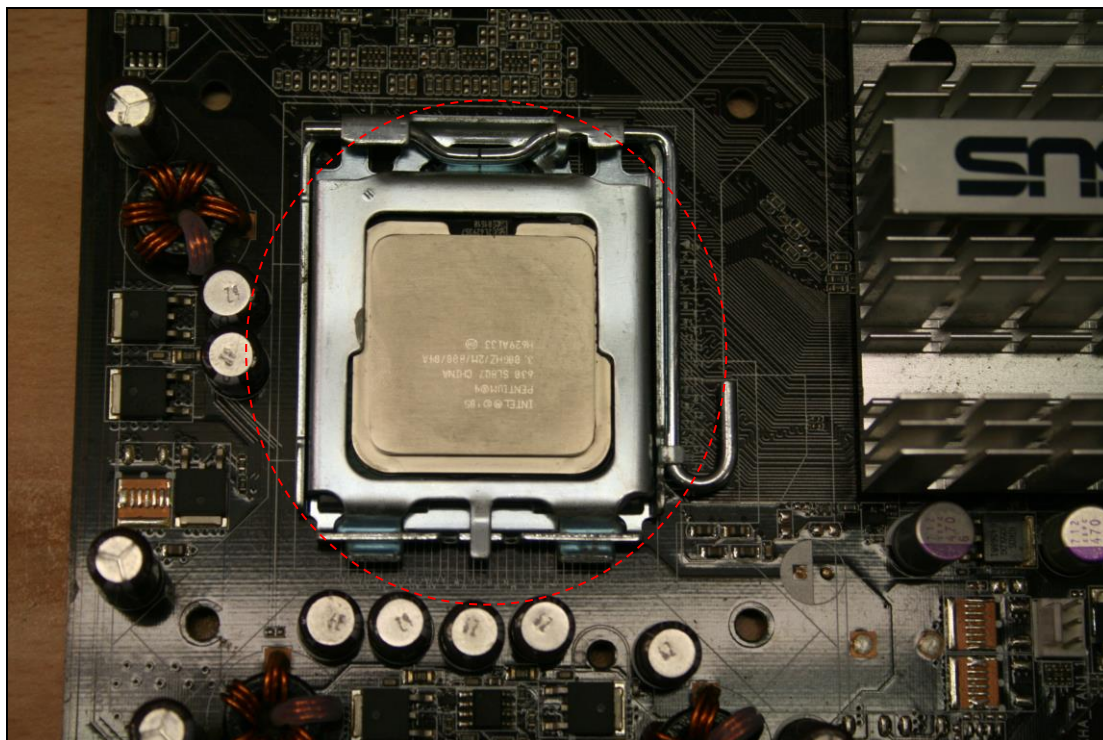
**Βήμα 4°:** Αποσυνδέουμε από τη μητρική κάρτα (motherboard) την κάρτα της κεντρικής μονάδας επεξεργασίας – CPU.

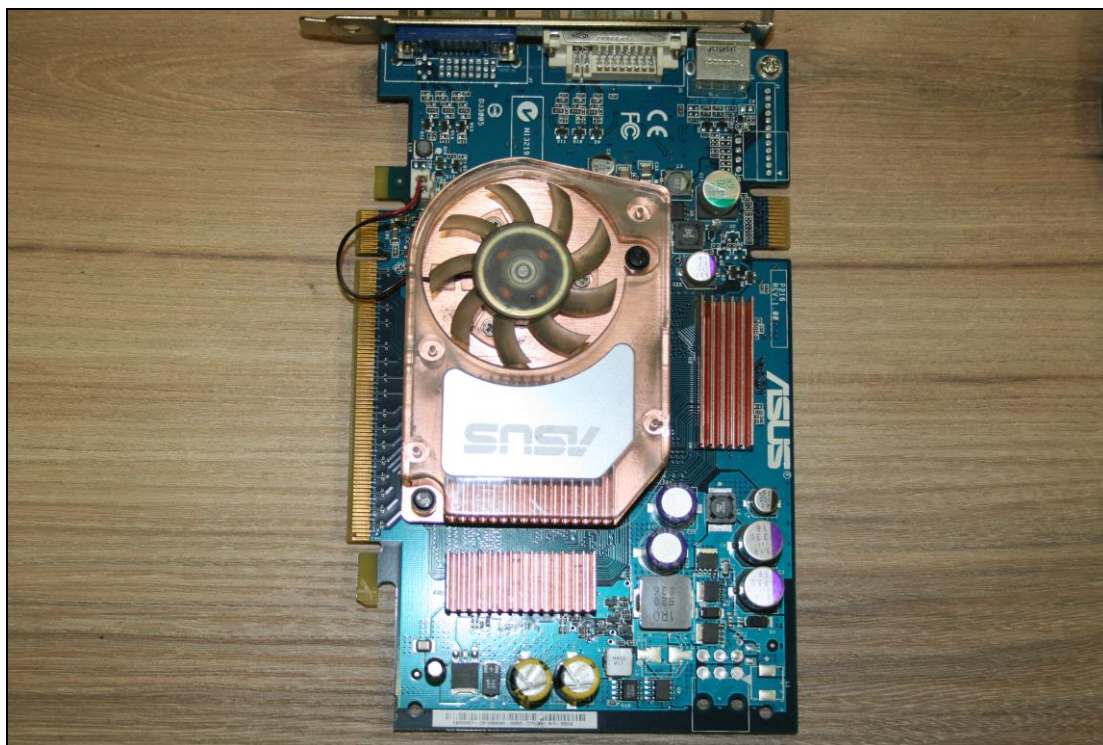
**Βήμα 5°:** Αποσυνδέουμε από τη μητρική κάρτα (motherboard) την κάρτα γραφικών και αποσυνδέουμε το καλώδιο που τη συνδέει με άλλα εξαρτήματα.

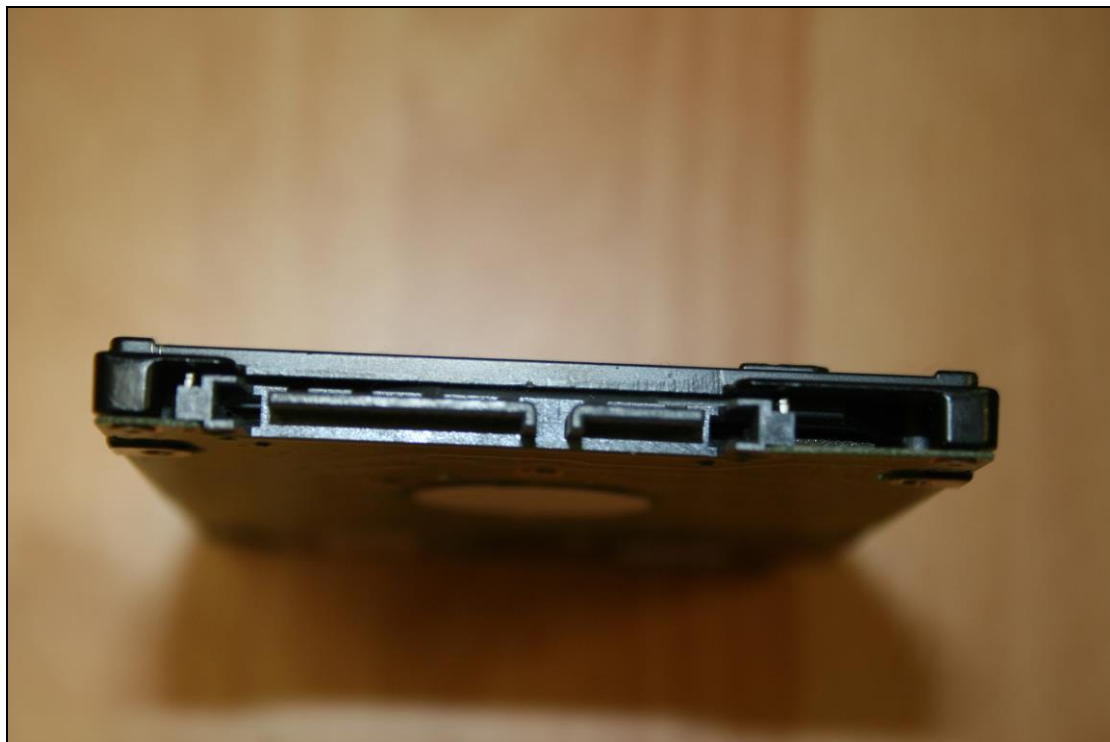
**Βήμα 11°:** Αποσυνδέουμε από τη μητρική κάρτα (motherboard) το σκληρό δίσκο που υπολειπεται λόγω εσωτερικής βλάβης και αποσυνδέουμε το καλώδιο σύνδεσης με άλλα εξαρτήματα.

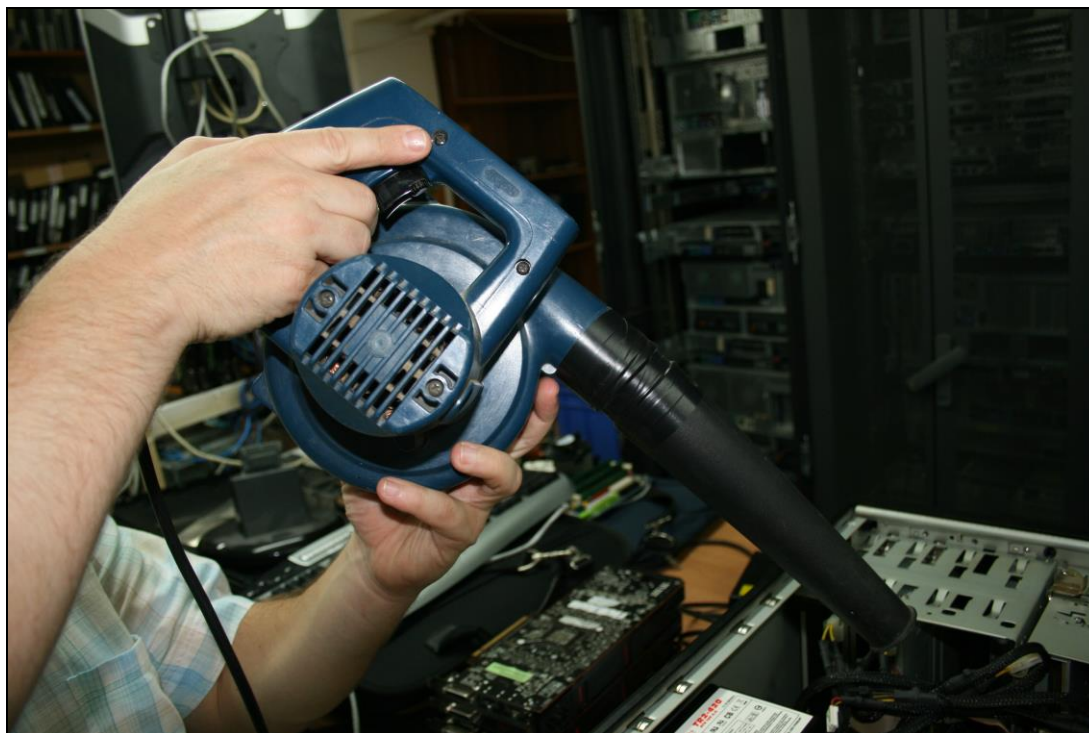
**Βήμα 3°:** Χρησιμοποιούμε φορητό ηλεκτρικό πιεστικό αέρα προκειμένου να καθαριστεί από συσσώρευση σκόνης ο εσωτερικός ανεμιστήρας του Η/Υ.

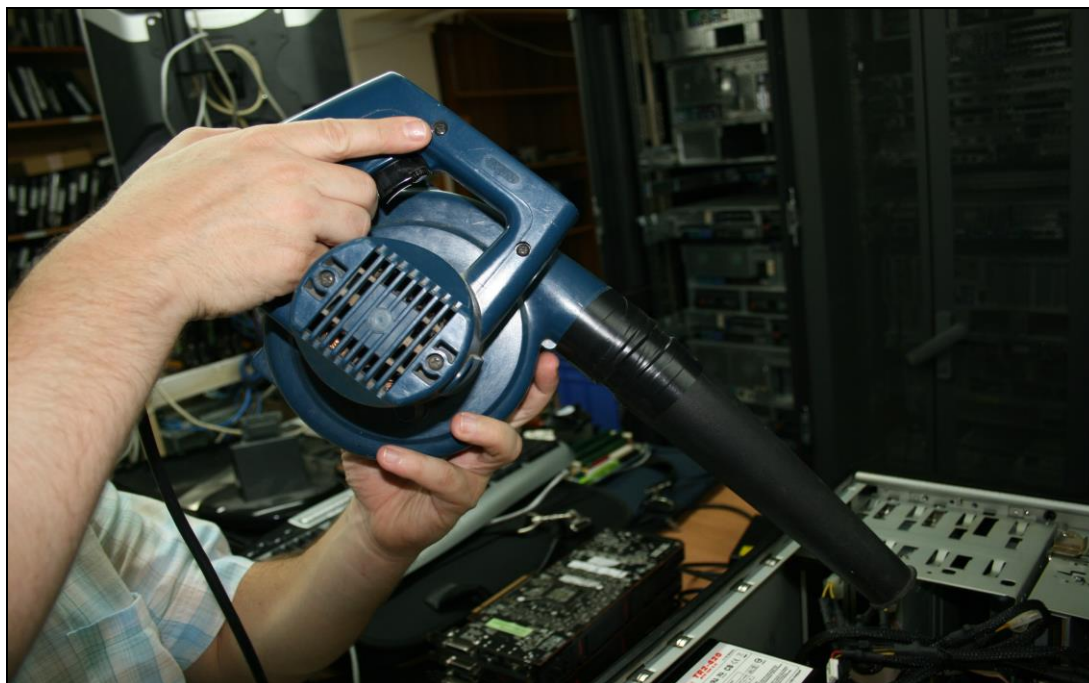
**Βήμα 4<sup>ο</sup>:** Χρησιμοποιούμε φορητό ηλεκτρικό πιεστικό αέρα προκειμένου να καθαριστεί από συσσώρευση σκόνης η διεπιφάνεια σύνδεσης – υποδοχής της κάρτας γραφικών επί της μητρικής κάρτας (motherboard).
