# ReWeee

## Ανάπτυξη και επίδειξη μοντέλων πρόληψης και επαναχρησιμοποίησης Αποβλήτων Ηλεκτρικού και Ηλεκτρονικού Εξοπλισμού (ΑΗΗΕ)

**Deliverable B6.2 - Συνοπτικός Οδηγός Επισκευών Κατ' Οίκον για Ηλεκτρονικό Εξοπλισμό**

LIFE Environment and Resource Efficiency – LIFE14 ENV/GR/000858

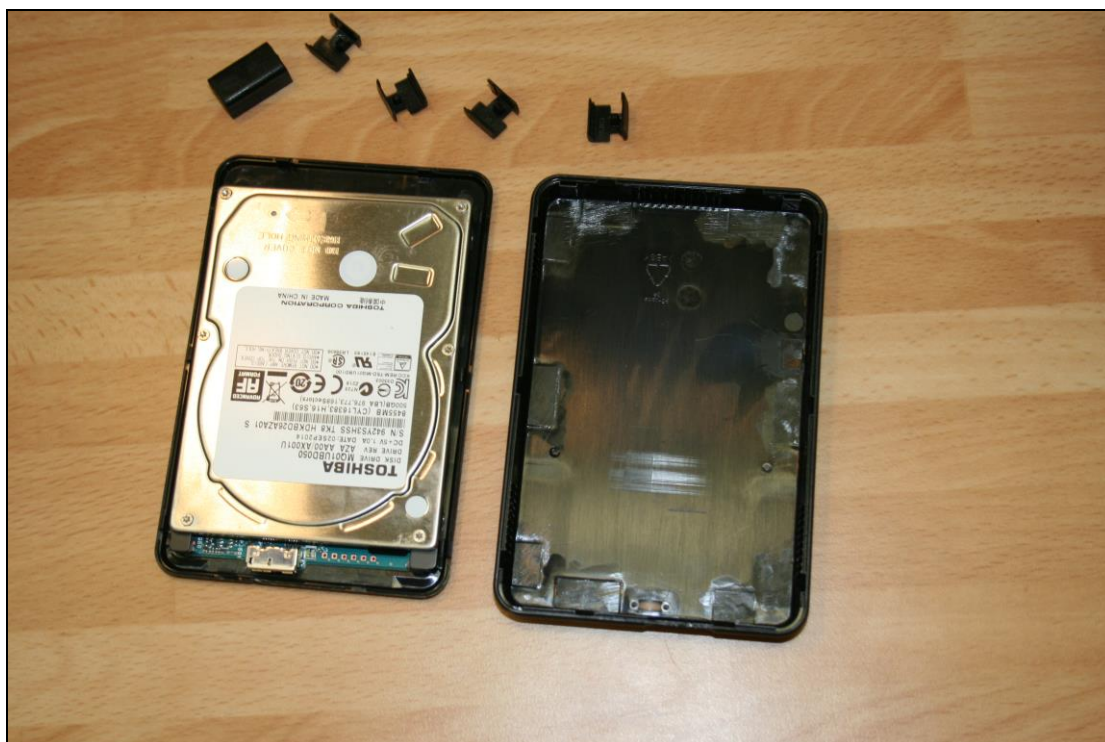
**Εικόνα 1:** Εσωτερικό Φορητού Σκληρού Δίσκου

Μια τυπική εμφάνιση του εσωτερικού ενός φορητού σκληρού δίσκου φαίνεται στην ακόλουθη εικόνα. Ο δίσκος βρίσκεται στο εσωτερικό ενός αλουμινένιου κουτιού όπου στη μια πλευρά είναι ενσωματωμένα τα ηλεκτρονικά κυκλώματα ελέγχου, τα οποία ελέγχουν το μηχανισμό ανάγνωσης και εγγραφής δεδομένων, καθώς επίσης και την ταχύτητα περιστροφής του δίσκου.
